Secondo impiego

testo e foto di Massimo Condolo

*In quarant'anni di servizio ha fatto 54.000 km.
Oggi che fa parte del Circolo Italiano
Camion Storici, è l'esemplare di riferimento
per chi volesse restaurarne uno.
Ha il motore a benzina della "1400", cambio
al volante e frecce a bacchetta*

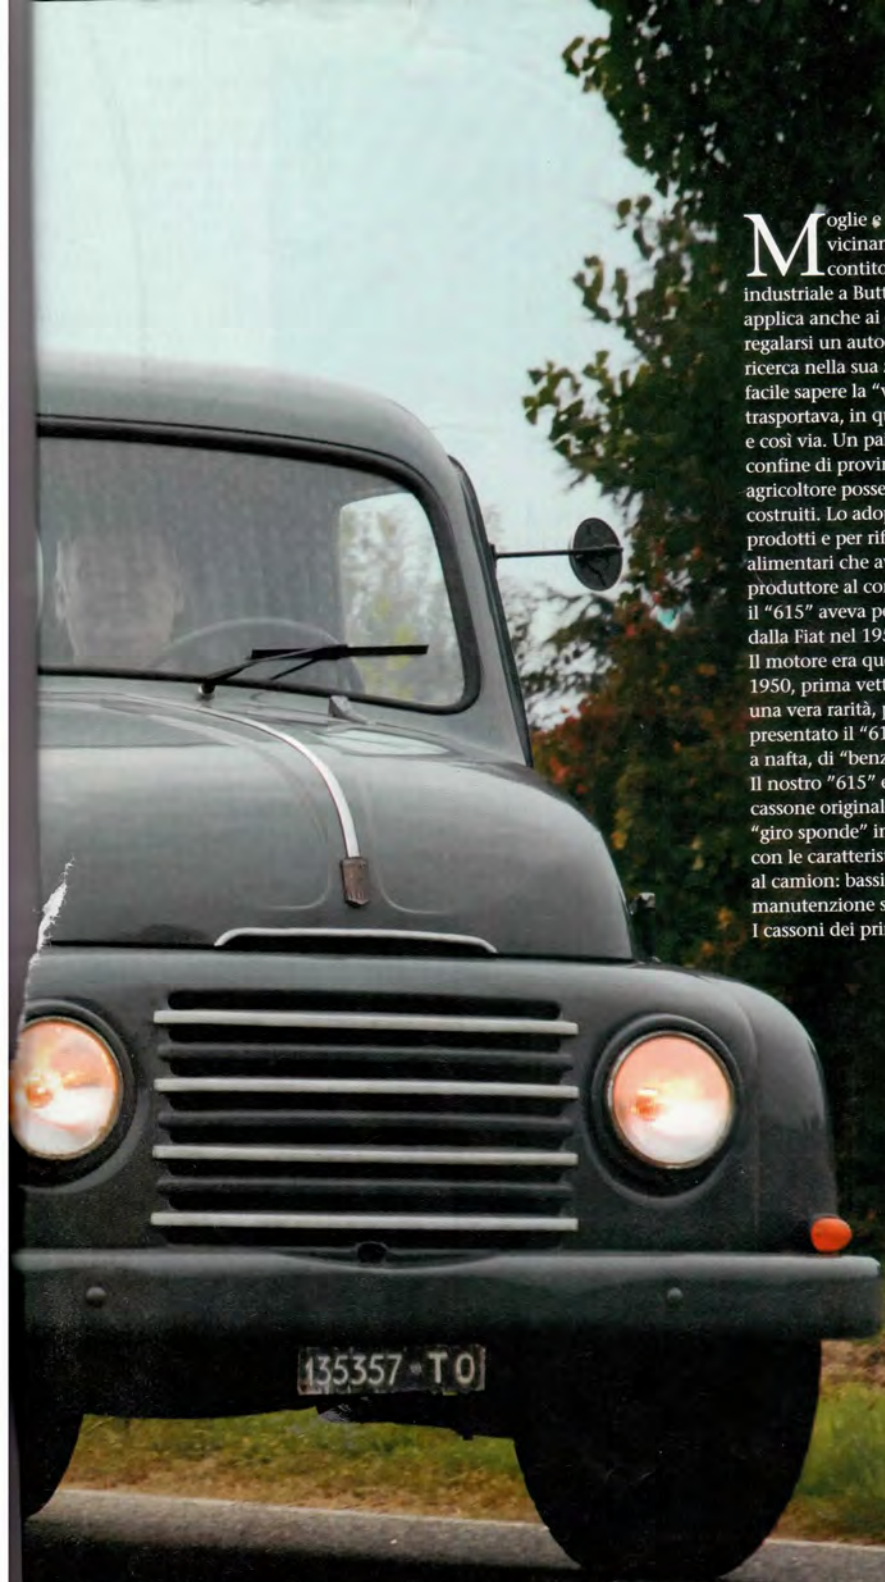
Vecchio codice

I primi "615" avevano ancora le frecce a bacchetta, che nel restauro sono state mantenute. I lampeggiatori obbligatori sono stati applicati al paraurti con morsetti e possono essere rimossi rapidamente. Si osservi il foro per l'avviamento a manovella.

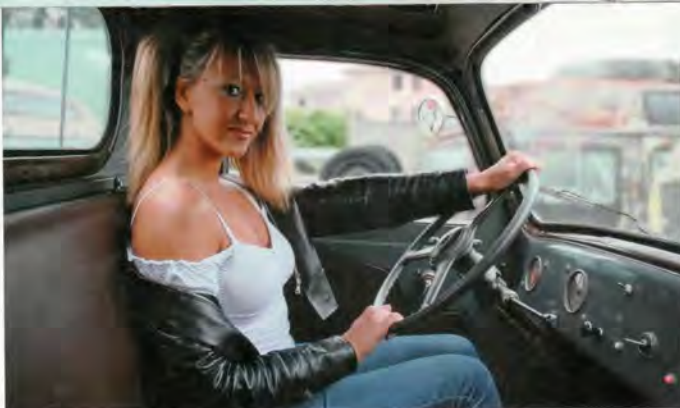
Cabina raccolta

La cabina, che oggi appare piuttosto stretta, rappresentò un notevole passo avanti rispetto a quelle dei camioncini derivati dalle automobili. Semplicissima la strumentazione: tachimetro con contachilometri e uno strumento multifunzione per controllare i livelli. Il cambio è al volante.

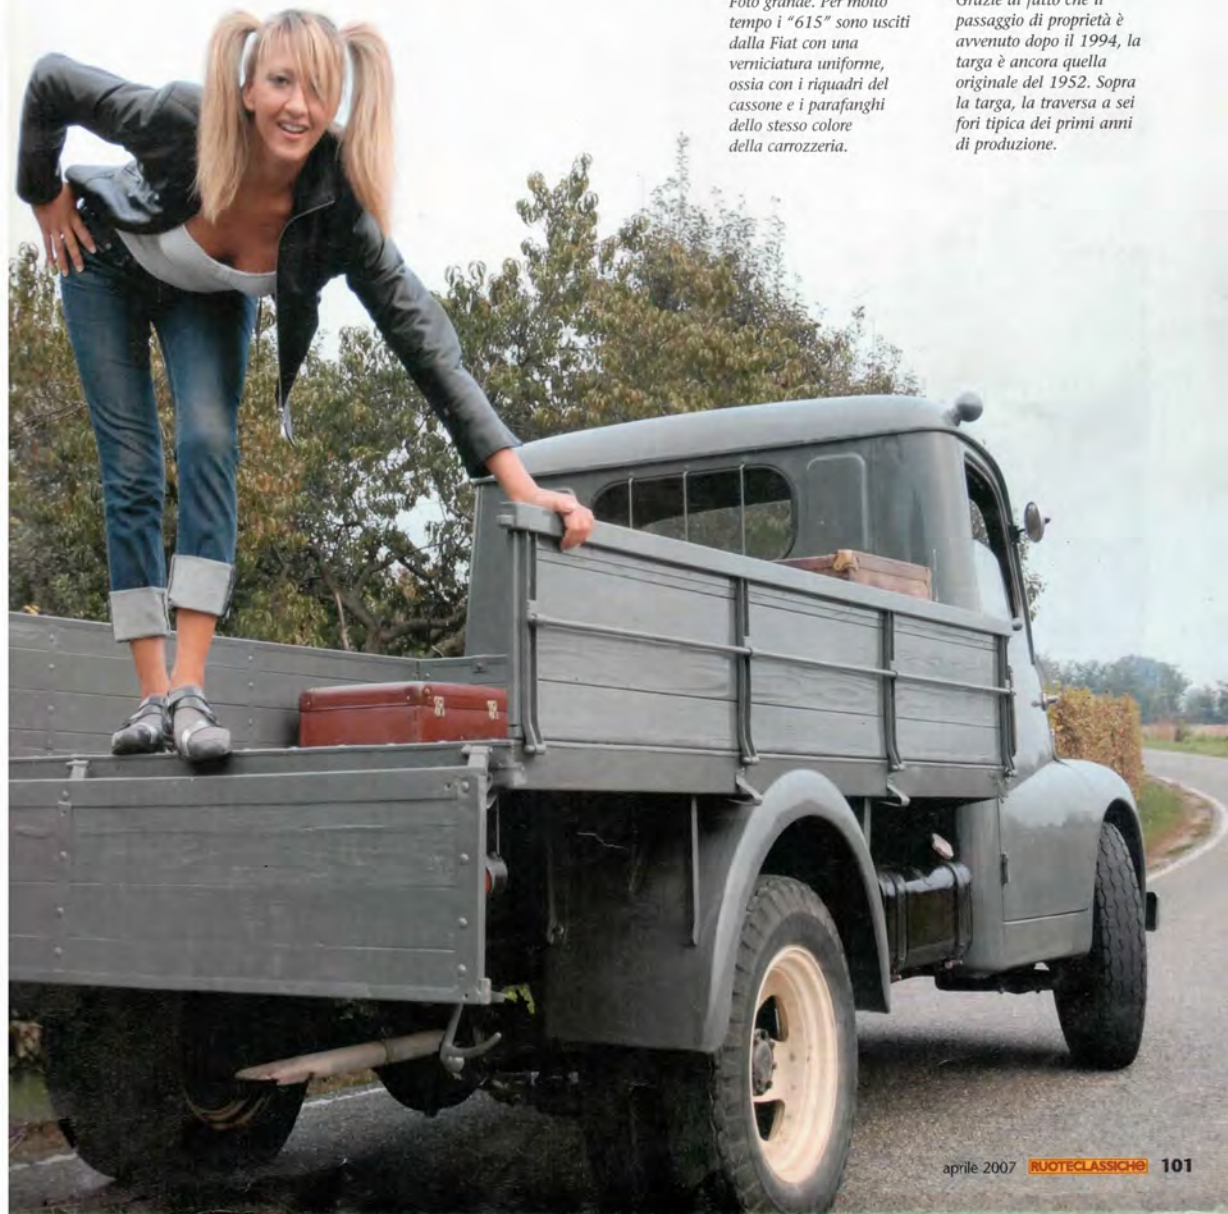
Targa fortunata

Foto grande. Per molto tempo i "615" sono usciti dalla Fiat con una verniciatura uniforme, ossia con i riquadri del cassone e i parafanghi dello stesso colore della carrozzeria.

Grazie al fatto che il passaggio di proprietà è avvenuto dopo il 1994, la targa è ancora quella originale del 1952. Sopra la targa, la traversa a sei fori tipica dei primi anni di produzione.

per pochissimi particolari. Tra questi, il disegno della traversa posteriore, dritta nella parte centrale anziché obliqua e con sei fori di alleggerimento allineati in orizzontale anziché in diagonale. Per fermare l'eventuale telone, la prima versione aveva una barra orizzontale, la seconda quattro anelli. Uguale il resto del cassone: stesse dimensioni, stessa scansione dei riquadri delle sponde laterali, stessi parafanghi che si intersecavano con i longheroni del pianale per tenere basso il piano di carico. Come su tutti i "615" prima serie e sui primi esemplari della seconda, la verniciatura era uniforme. A partire dai primi anni Sessanta, invece, il paraurti anteriore e i parafanghi posteriori furono verniciati in nero lucido, indipendentemente dal colore della cabina. Le condizioni in cui il Manello ha trovato il "615" erano a dir poco spettacolari, tanto che oggi può raccontare orgoglioso che "non c'è nemmeno un bullone che non sia dell'epoca. Persino le gomme sono le stesse con cui l'ho trovato. Sponde, guarnizioni dei vetri, fondo, persino lo skai del sedile: tutto è come uscito di fabbrica, tranne purtroppo il basamento, che è stato sostituito". Oh bella, e come è potuto accadere? "Un classico. Il vecchio proprietario aveva dimenticato l'antigelo, ci fu una gelata e si aprì una crepa nella ghisa. Con un amico meccanico ne abbiamo recuperato uno uguale in demolizione e abbiamo rimontato testate, bielle, pistoni e tutte le parti mobili del motore originale. Per il resto sono bastati normali interventi di manutenzione: nuove candele e puntine, una registrazione della tiranteria dell'avantreno, un'occhiata ai freni, batteria, livelli e così via. La carrozzeria l'ho semplicemente pulita molto bene e 'velata' con una mano del grigio originale". Quest'ultima è stata la scelta giusta. Purtroppo, molti proprietari preferiscono invece rifare i cassoni in legno lucidato, che fanno scena ma non sono corretti. Il "615" di Manello, invece, è assolutamente originale e può essere preso a modello per altri restauri, tanto che oggi ha trovato un posto nella collezione del Circolo Italiano Camion Storici (www.camionstorici.it). Ma se in Italia ci fosse, come in altri Paesi, un museo dedicato ai camion, il suo posto sarebbe lì. |
